## Agenda d'Accessibilité Programmé (AD'AP)

### RAPPORT TECHNIQUE POUR UN ERP

### S50 Seynod

#### Rapport ADAP n° 000771741500082

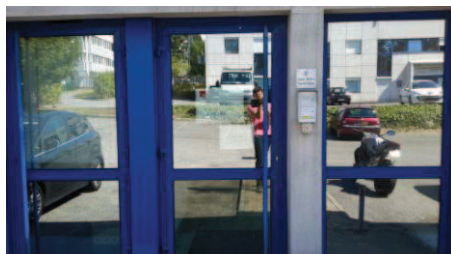
### Fiche n°1

Localisation:	Centre médical psychologique
	Cheminement extérieur
	RDC
	Accès bâtiment
Maillon:	S'y rendre

1	OUI	Absence de signalisation en cas de choix d'itinéraire	2	2	4	3

N°	Solutions	Nature de la solution
1	Poser un panneau d'orientation à chaque changement d'itinéraire / Corps d'état: Signalétique	Léger

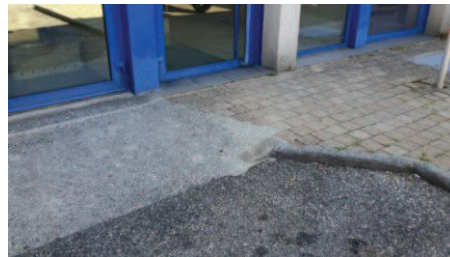
## Fiche n°2

Localisation:	Centre médical psychologique
	Cheminement extérieur
	RDC
	Accès bâtiment principal et secondaire
Maillon:	S'y rendre

1	OUI	Pente supérieure à 12 % sur 0,50 m	1	4	4	4

N°	Solutions	Nature de la solution
1	Modifier ou créer une nouvelle rampe. Elle est conçue pour avoir une pente d'au plus 12% sur une longueur d'au plus 0,5 m avec un palier de repos en haut et en bas de chaque plan incliné, de 1,20 x 1,40 m, horizontal au dévers près de 3%. Le plan incliné se raccorde aux paliers de repos sans ressaut. / Corps d'état: VRD	Lourd

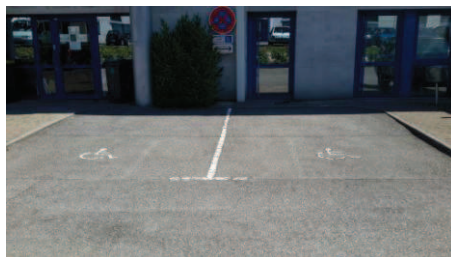
### Fiche n°3

Localisation:	Centre médical psychologique
	Parking extérieur
	RDC
	Parking
Maillon:	S'y rendre

1	OUI	La place de stationnement adaptée n'est pas signalée par une signalisation horizontale	2	4	4	4

N°	Solutions	Nature de la solution
1	Poser un marquage au sol avec pochoir représentant le symbole international de l'handicap repérant la place de stationnement adaptée / Corps d'état: Signalétique	Léger

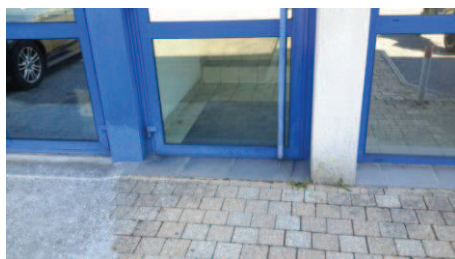
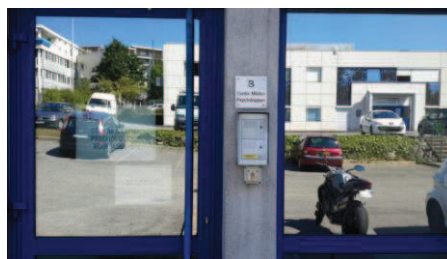
### Fiche n°4

Localisation:	Centre médical psychologique
	Entrée sécurisée
	RDC
	Accès bâtiment
Maillon:	Accéder

1	OUI	Présence d'un ressaut d'une hauteur supérieure à 2 cm au niveau de l'entrée de l'établissement	2	4	4	4
2	OUI	Le dispositif d'accès n'est pas situé entre 0,90 m et 1,30 m du sol	2	4	4	4

N°	Solutions	Nature de la solution
1	Arrondir le ressaut (si sa hauteur inférieure ou égale 2 cm) ou créer une petite rampe avec une pente d'au plus 33 % sur une hauteur d'au plus 4 cm. / Corps d'état: Gros Oeuvre Maçonnerie	Lourd
2	Déplacer le dispositif d'accès à une hauteur comprise entre 0,90 m et 1,30 m du sol et à une distance supérieure de 0,40 m d'un obstacle. Il doit être situé au droit d'un espace d'usage, horizontal au dévers près de 3%, de 1,30 x 0,80 m et d'un espace de manœuvre demi-tour, horizontal au dévers près de 3%, d'un diamètre d'au moins 1,50 m. / Corps d'état: Agencement, Electricité	Léger

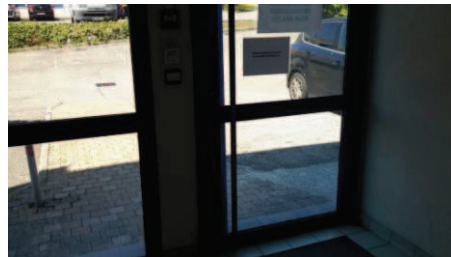
### Fiche n°5

Localisation:	Centre médical psychologique
	Entrée sécurisée
	RDC
	Accès bâtiment principal et secondaire
Maillon:	Accéder

1	OUI	L'effort pour ouvrir la porte est supérieur à 50 N	2	4	4	4

N°	Solutions	Nature de la solution
1	Régler ou remplacer le ferme-porte afin que la force nécessaire pour ouvrir la porte ne dépasse pas 50 N / Corps d'état: Menuiseries intérieures	Léger

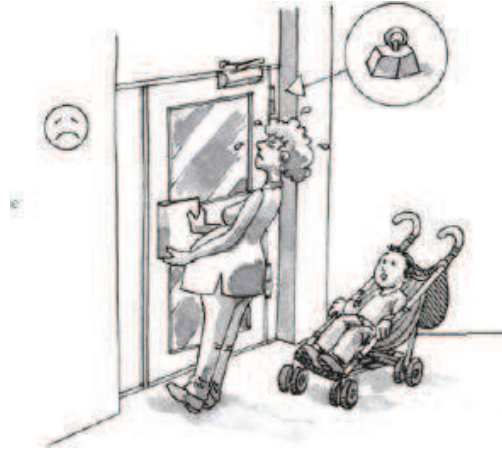
N°	Sur la chaîne	Obstacles	Seuils d'accessibilité

Schémas illustrant des exemples de dispositions techniques satisfaisantes pour répondre à l'objectif réglementaire

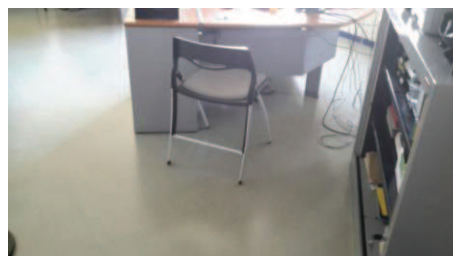
### Fiche n°10

Localisation:	Centre médical psychologique
	Bureau
	Etage 1
	Bureau accueil Bureau consultation
Maillon:	Utiliser les fonctionnalités des étages

1	NON	L'équipement ou partie du mobilier pour lire, écrire ou utiliser un clavier n'est pas accessible aux personnes handicapées	2	4	4	4

N°	Solutions	Nature de la solution
1	Remplacer ou modifier le mobilier par au moins un mobilier accessible. Il est accessible par un cheminement d'une largeur d'au moins 1,20 m, comporte à son droit un espace d'usage horizontal de 1,30 x 0,80 m. Le mobilier nécessitant de lire un document, écrire ou utiliser un clavier présente un plan supérieur à une hauteur d'au plus 0,80 m et un vide en partie inférieure avec une profondeur d'au moins 0,30 m, une largeur d'au moins 0,60 m et une hauteur d'au moins 0,70 m. Il est repéré par un contraste visuel ou un éclairage (Commentaire: vide partie inférieure) / Corps d'état: Revêtements et aménagements intérieurs	Léger

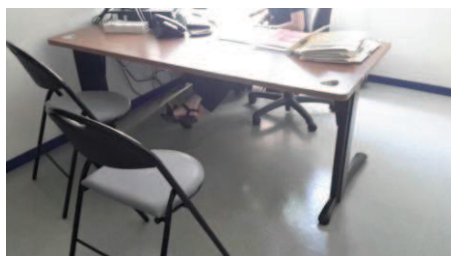
### Fiche n°11

Localisation:	Centre médical psychologique
	Bureau
	Etage 1
	Bureau médical Bureau psychologique
Maillon:	Utiliser les fonctionnalités des étages

1	NON	L'équipement ou partie du mobilier pour lire, écrire ou utiliser un clavier n'est pas accessible aux personnes handicapées	2	4	4	4

N°	Solutions	Nature de la solution
1	Remplacer ou modifier le mobilier par au moins un mobilier accessible. Il est accessible par un cheminement d'une largeur d'au moins 1,20 m, comporte à son droit un espace d'usage horizontal de 1,30 x 0,80 m. Le mobilier nécessitant de lire un document, écrire ou utiliser un clavier présente un plan supérieur à une hauteur d'au plus 0,80 m et un vide en partie inférieure avec une profondeur d'au moins 0,30 m, une largeur d'au moins 0,60 m et une hauteur d'au moins 0,70 m. Il est repéré par un contraste visuel ou un éclairage (Commentaire: Hauteur partie basse non conforme) / Corps d'état: Revêtements et aménagements intérieurs	Léger
