Agenda d'Accessibilité Programmé (AD'AP)

RAPPORT TECHNIQUE POUR UN ERP

S53 Seynod

Rapport ADAP n° 000771741500082

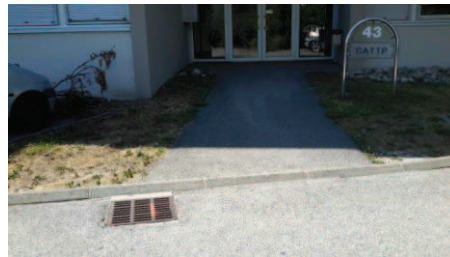
Fiche n°1

Localisation:	CATTP
	Parvis devant l'entrée d'un établissement
	RDC
	Accès bâtiment
Maillon:	S'y rendre

1	OUI	Absence d'un raccordement accessible entre le cheminement menant à l'établissement et la voirie publique	1	4	4	4

N°	Solutions	Nature de la solution
1	Créer une rampe avec une pente d'au plus 6% sur 10 m, d'au plus 10% sur 2 m ou d'au plus 12% sur 0,50 m. Un palier de repos horizontal au dévers près est à prévoir en haut et en bas du plan incliné avec une dimension de 1,40 x 1,20 m se raccordant sans ressaut au plan incliné / Corps d'état: VRD	Lourd

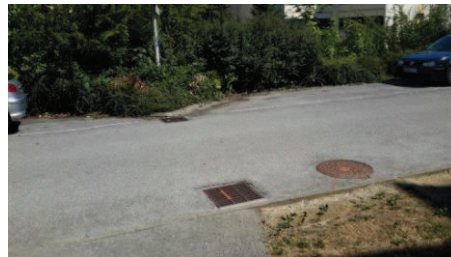
Fiche n°2

Localisation:	CATTP
	Cheminement extérieur
	RDC
	Accès bâtiment
Maillon:	S'y rendre

1	OUI	Présence de trous ou fentes de plus de 2 cm de diamètre ou largeur	2	2	4	4

N°	Solutions	Nature de la solution
1	Poser une grille avec des trous d'un diamètre d'au plus 2 cm / Corps d'état: Serrurerie - Métallerie - Menuiseries Métalliques	Léger

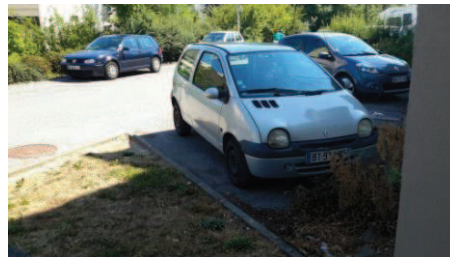
Fiche n°3

Localisation:	CATTP
	Parking extérieur
	RDC
	Parking
Maillon:	S'y rendre

1	OUI	Absence de places de stationnement adaptées	2	4	4	4

N°	Solutions	Nature de la solution
1	Créer une place de stationnement adaptée située à proximité de l'entrée ou de l'ascenseur, horizontale au dévers près de 3%. La place adaptée a une longueur de 5 m, une largeur d'au moins 3,30 m et une surlongueur de 1,20 m matérialisée au sol sur la voie de circulation (uniquement cas des places en épi ou en bataille). La place est repérée par un marquage au sol et par un panneau de signalisation vertical. / Corps d'état: Aménagement Extérieur	Lourd

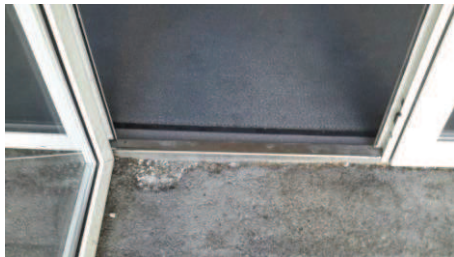
Fiche n°4

Localisation:	CATTP
	Entrée non sécurisée
	RDC
	Accès bâtiment
Maillon:	Accéder

1	OUI	Présence d'un ressaut sans bord arrondi ou chanfreiné	2	4	4	4
2	OUI	Paroi vitrée difficilement repérable	4	2	4	2

N°	Solutions	Nature de la solution
1	Arrondir le bord du ressaut qui doit avoir une hauteur d'au plus 2 cm ou créer un chanfrein sur toute sa hauteur d'une pente inférieure ou égale à 33% sur une hauteur d'au plus 4 cm. / Corps d'état: Gros Oeuvre Maçonnerie	Lourd
2	Poser une signalisation contrastée sur le vitrage à l'intérieur de deux bandes horizontales d'une largeur de 5 cm situées respectivement à 1,10 m et 1,60 m de hauteur. Une bande horizontale complémentaire à une hauteur de 50 cm du sol est conseillée pour les établissements recevant des enfants. / Corps d'état: Signalétique	Léger

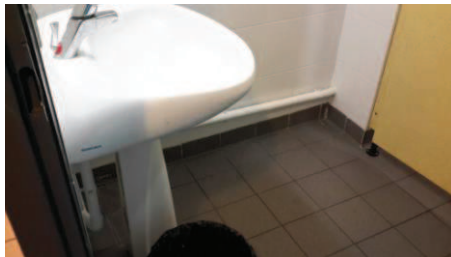
Fiche n°5

Localisation:	CATTP
	Sanitaires mixte
	RDC
	WC
Maillon:	Utiliser les fonctionnalités du RDC

1	NON	Absence d'un lavabo accessible	3	4	4	4
2	NON	Un accessoire (savon, serviette...) n'est pas situé entre 0,90 m et 1,30 m	3	4	4	4

N°	Solutions	Nature de la solution
1	Installer un lavabo avec un vide en partie inférieure d'une profondeur d'au moins 0,30, d'une largeur d'au moins 0,60m et d'une hauteur d'au moins 0,70m. Le choix et le positionnement de la robinetterie permet un usage complet du lavabo en position assis. / Corps d'état: Plomberie - Sanitaire - Chauffage - Ventilation	Léger
2	Déplacer l'accessoire à une hauteur comprise entre 0,90 m et 1,30 m du sol / Corps d'état: Agencement	Léger

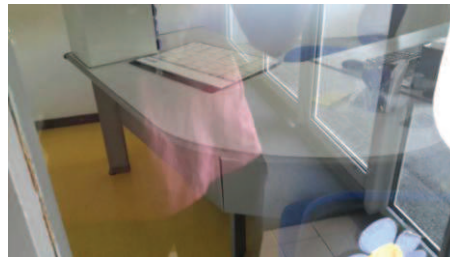
Fiche n°7

Localisation:	CATTP
	Bureau
	Etage 0
	secrétariat
Maillon:	Utiliser les fonctionnalités du RDC

1	NON	L'équipement ou partie du mobilier pour lire, écrire ou utiliser un clavier n'est pas accessible aux personnes handicapées	2	4	4	4

N°	Solutions	Nature de la solution
1	Remplacer ou modifier le mobilier par au moins un mobilier accessible. Il est accessible par un cheminement d'une largeur d'au moins 1,20 m, comporte à son droit un espace d'usage horizontal de 1,30 x 0,80 m. Le mobilier nécessitant de lire un document, écrire ou utiliser un clavier présente un plan supérieur à une hauteur d'au plus 0,80 m et un vide en partie inférieure avec une profondeur d'au moins 0,30 m, une largeur d'au moins 0,60 m et une hauteur d'au moins 0,70 m. Il est repéré par un contraste visuel ou un éclairage / Corps d'état: Serrurerie - Métallerie - Menuiseries Métalliques	Léger

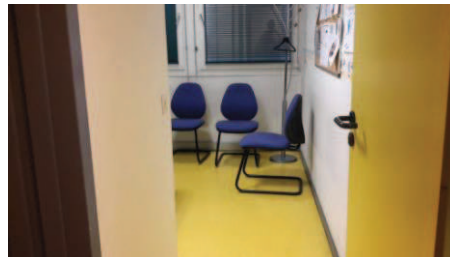
Fiche n°8

Localisation:	CATTP
	Bureau
	RDC
	Bureau infirmier éducateur
Maillon:	Utiliser les fonctionnalités du RDC

1	OUI	Le rétrécissement n'est pas ponctuel ou est inférieur à 0,90 m	2	4	4	4

N°	Solutions	Nature de la solution
1	Lorsque l'élargissement des circulations ne sera pas envisageable du fait de contraintes structurelles présence d'un escalier de secours, etc.) et des surfaces disponibles (l'élargissement des circulations entraîneraient la diminution du nombre de locaux avec prestations), une dérogation peut être demandée auprès des autorités compétentes. : Motif de la dérogation possible: Impossibilité technique relative à la présence de constructions existantes / Corps d'état: Gros Oeuvre Maçonnerie	Dérogation : Impossibilité technique résultant de l'environnement du bâtiment ou en raison de difficultés liés à ces caractéristiques ou à la nature des travaux qui y sont réalisés
